«ZXM-GeneralSound»

Для плат ревизий rev00 и rev01.

Исправление ошибки включения конденсатора C35

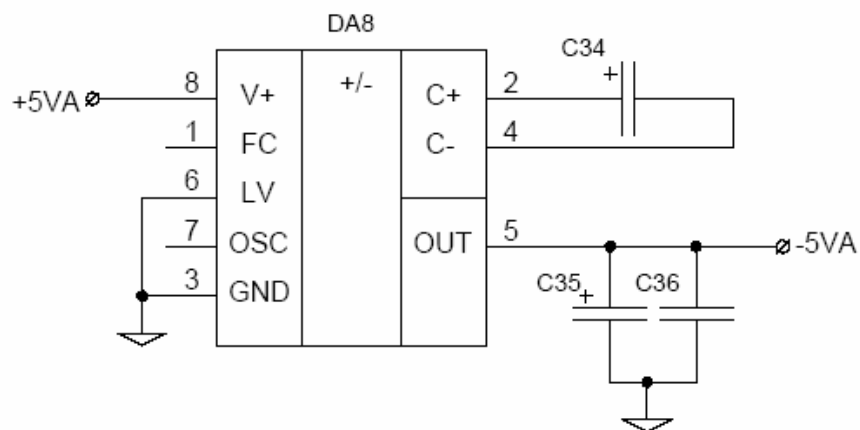
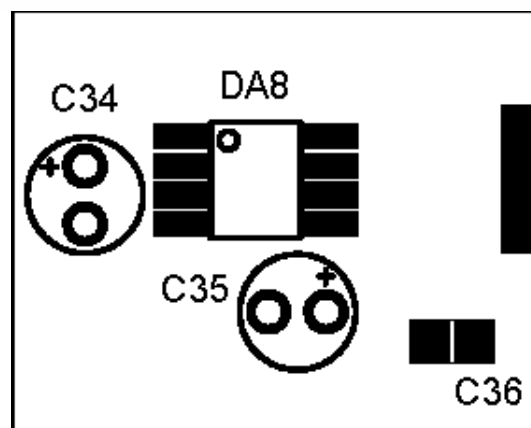
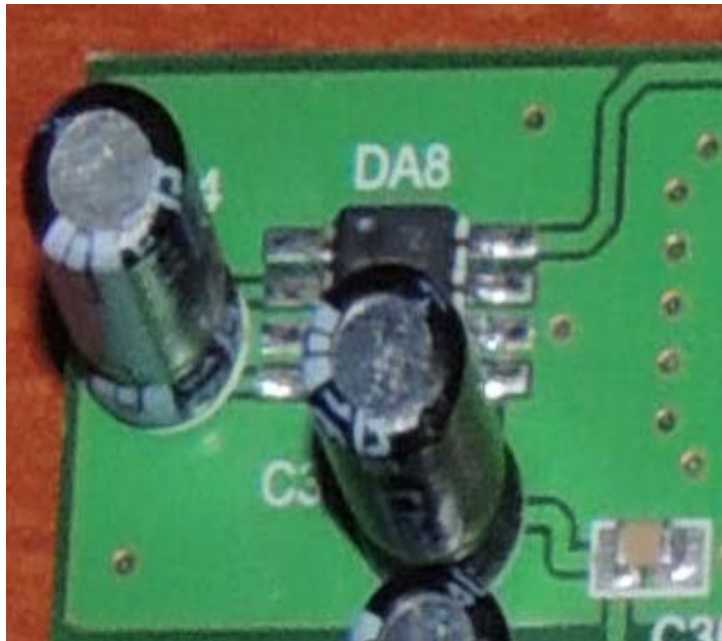
Неправильное включение

В процессе эксплуатации звуковой карты обнаружилась ошибка включения в цепях инвертора питания микросхемы DA8 (MAX660), а именно неправильное включение конденсатора C35. На схеме устройства перепутана полярность. Из за этого конденсатор может работать не совсем правильно.
