«ZXM-SoundCard Extreme»

Описание изменений и доработок платы компьютера.

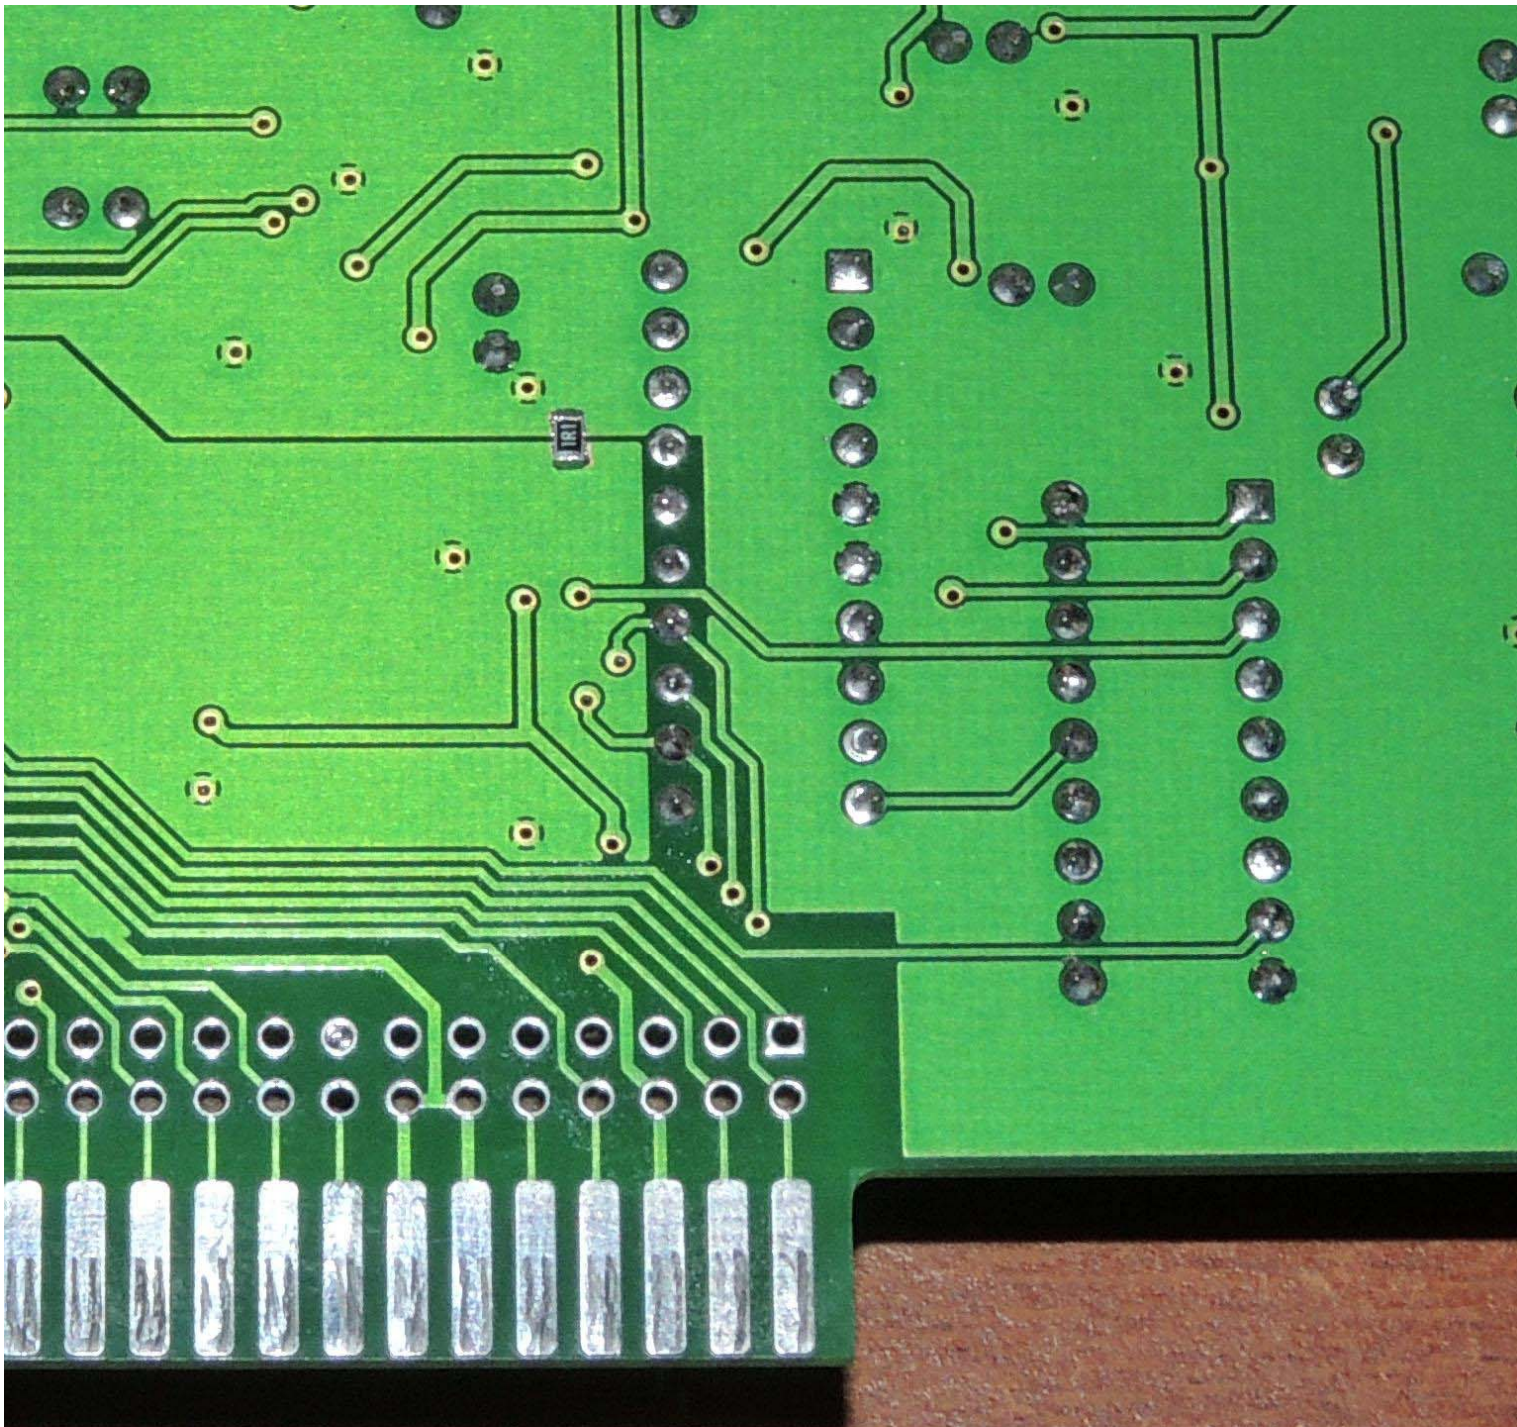
В процессе эксплуатации звуковой карты у некоторых пользователей возникла проблема в работе платы. Выражалась она наличием постороннего шума и треска. После всестороннего изучения данной проблемы был выявлен недостаток в разводке печатной платы звуковой карты, а именно соединение аналоговой и цифровых сигналов “Земля”. Происходит на достаточном большом удалении от микросхемы SAA1099, в следствии чего на выходах этой микросхемы появлялся посторонний шум и треск.

Для устранения этого недостатка необходимо произвести следующую доработку платы. На обратной стороны печатной платы необходимо зачистить от защитного покрытия небольшую площадь металлизации как со стороны аналоговой “Земли” так и со стороны цифровой “Земли”. А затем взять SMD резистор, сопротивлением 10м и припаять на эти зачищенные и облуженные контактные площадки.

Лучше это сделать в районе конденсатора С38. Это будет самая ближняя точка, где можно без особого труда запаять дополнительный резистор.

Если нет возможности запаять именно резистор, то можно поступить менее изящно и красиво, а именно взять небольшой проводник (как можно короче) и соединить вывод 9 микросхемы DD6 (SAA1099) и вывод 10 микросхемы DD4 (74HCT245).
