«ZXM-Zephyr 1024»

ревизия 00.1

Исправление ошибок в схеме и плате компьютера.

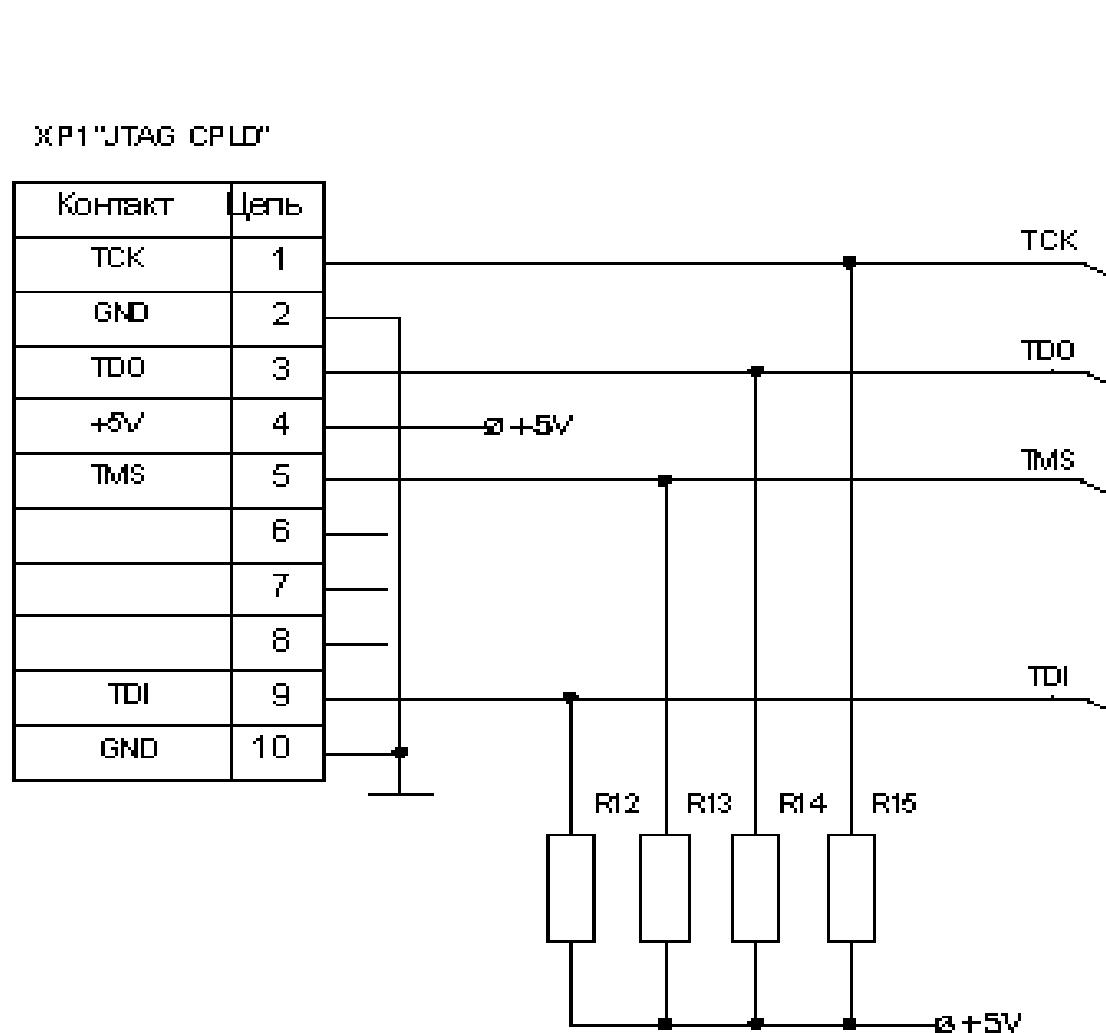
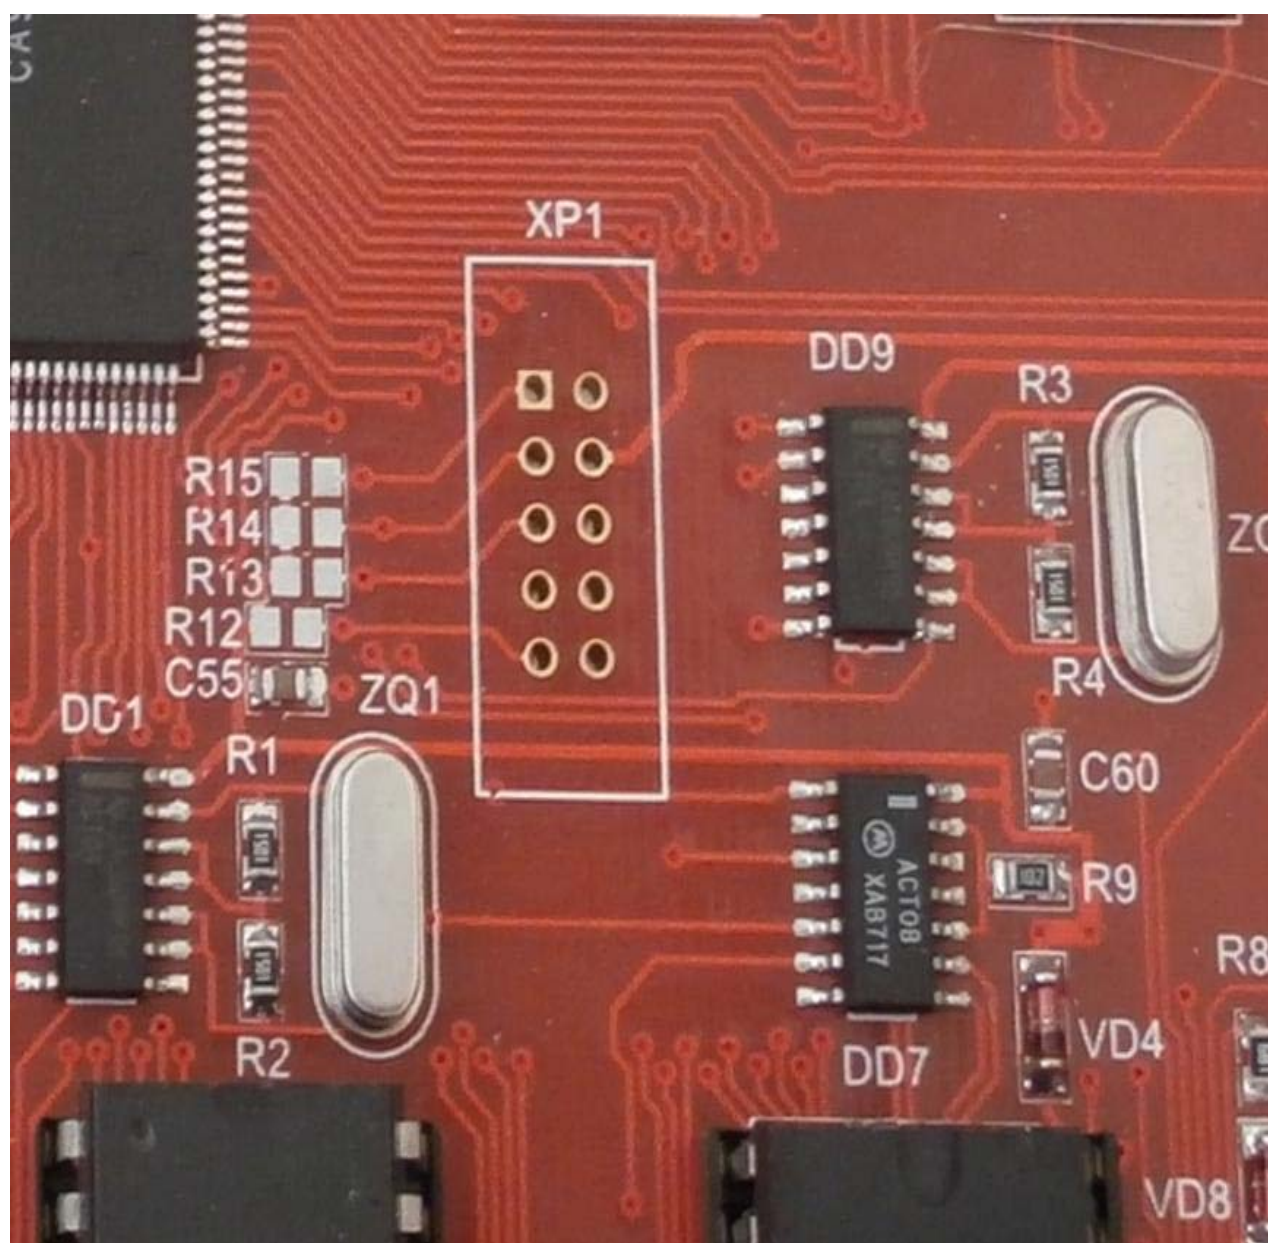
1. *Ненужный интерфейс JTAG* – При проектировании схемы компьютера была допущено досадное недоразумение. На основании технической документации микросхема DD2 (EPF8820A) имеет отладочный разъем JTAG, который как предполагалось задействовать при отладке конфигурации компьютера. Но при более детальном изучении оказалось, что этот разъем не совсем подходит для этих целей, хоть он и называется также как JTAG, только работает в другом режиме. Так что по сути дела получилось, что в компьютере данный разъем избыточен.

Местоположение на плате элементов, которые не следует запаивать

Для исправления этого недоразумения достаточно не запаивать элементы XP1, R12...R15.

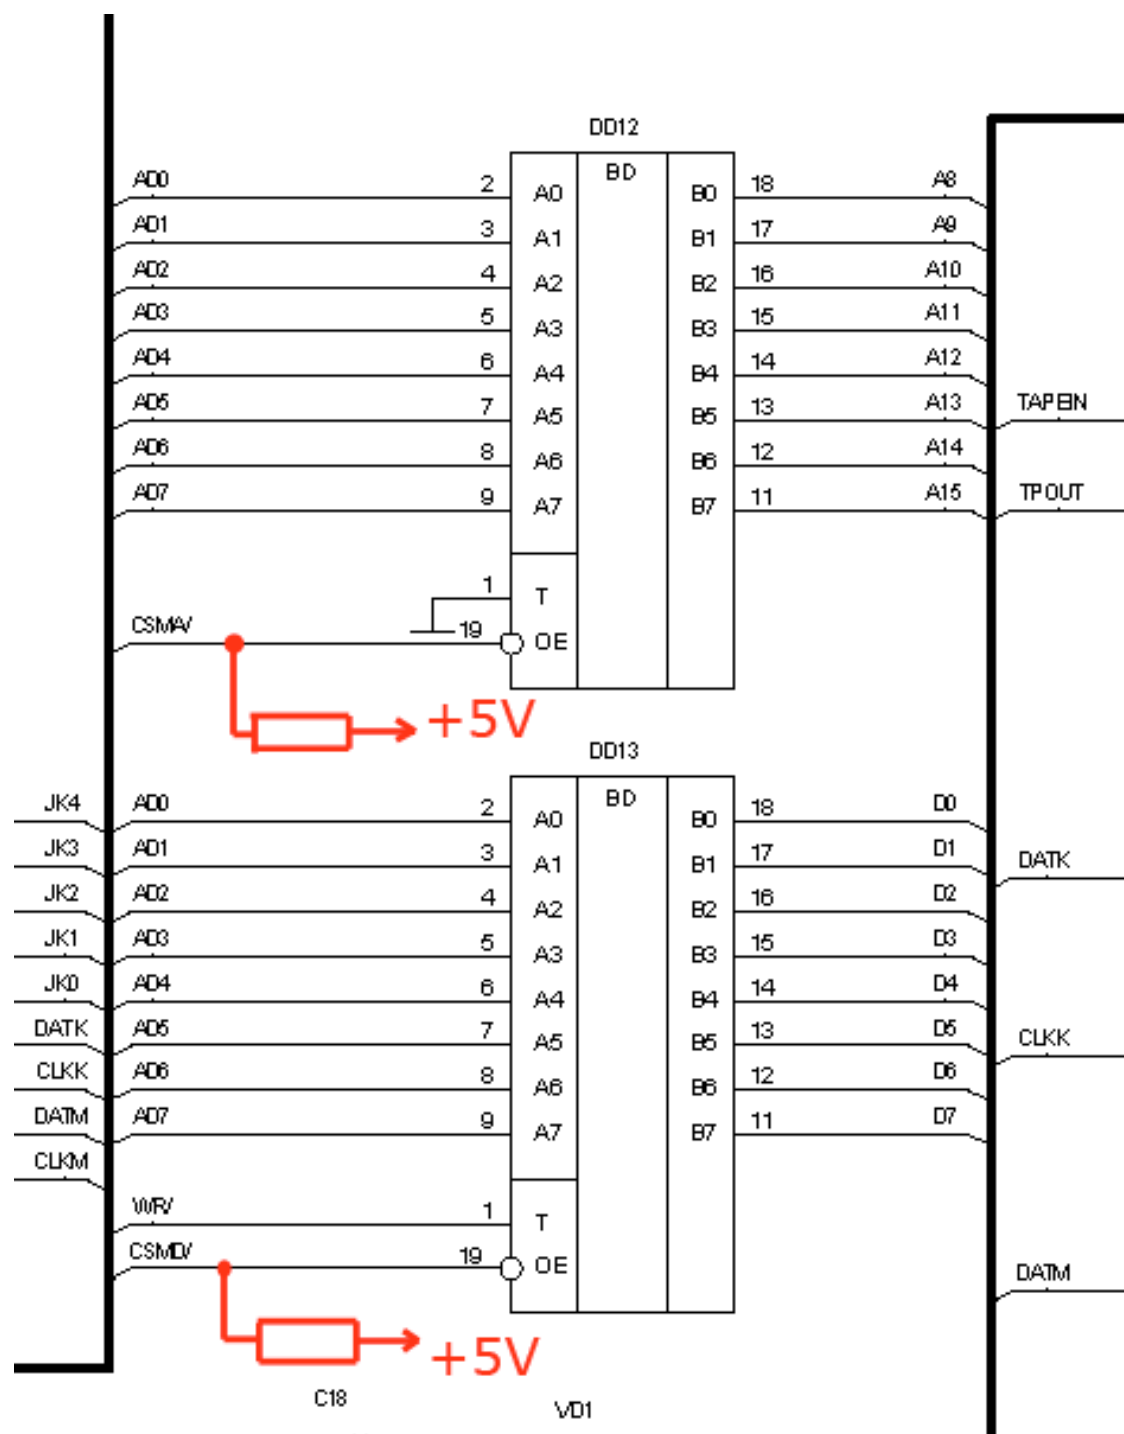
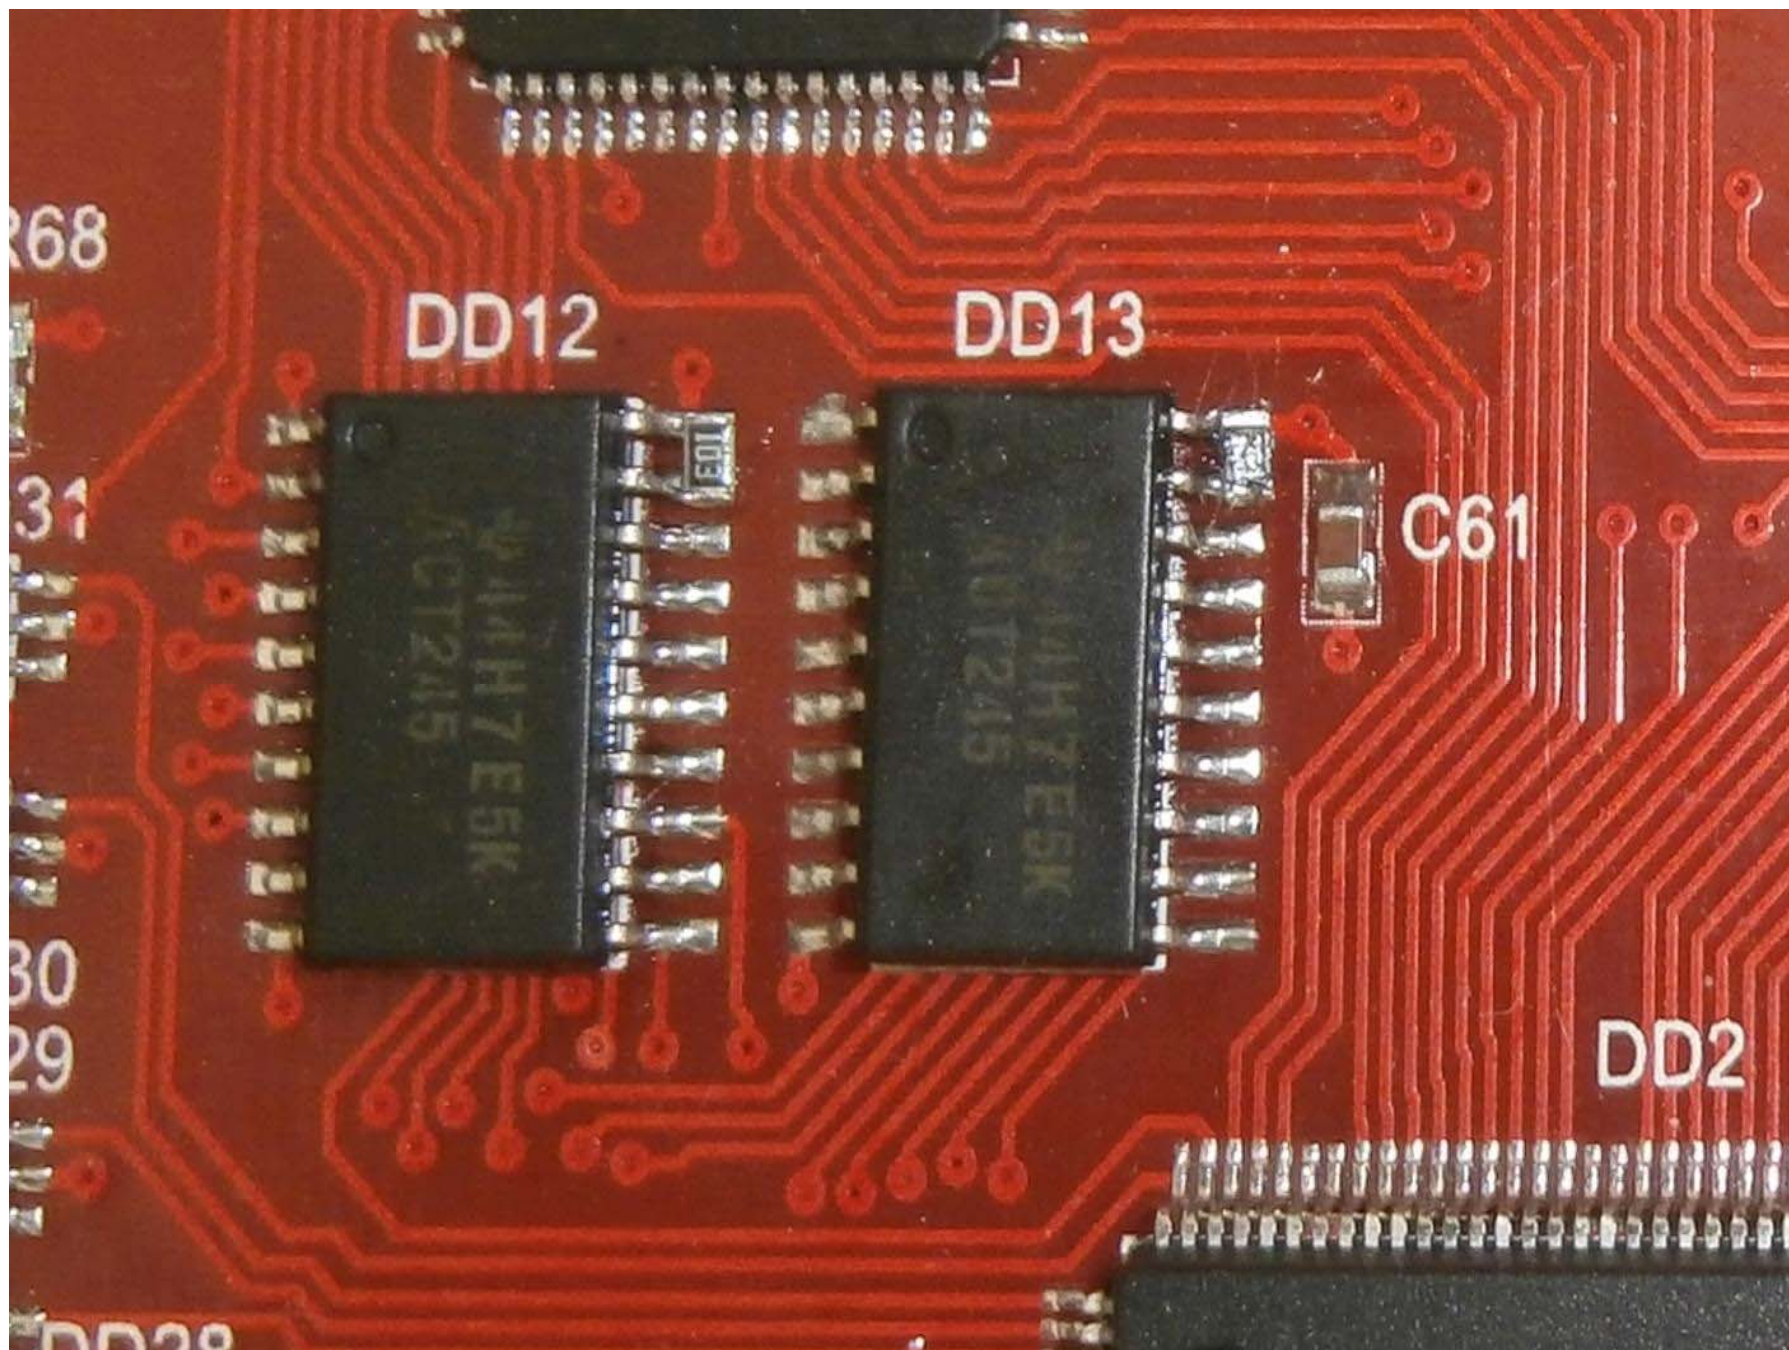
2. *Чрезмерный нагрев микросхем DD12 и DD13 при отсутствии конфигурации в ПЛИС* – При отсутствии загрузки конфигурации в ПЛИС, которая может произойти по разным причинам, например из-за отсутствия микросхемы ПЗУ DD4, происходит нагрев микросхем DD12 и DD13. Это происходит из-за неопределенного состояния выводов 19 (разрешение работы микросхем) этих микросхем.

Местоположение данной доработки на плате

Для устранения нагрева микросхем DD12 и DD13 необходимо припаять резисторы сопротивлением 10 кОм с одной стороны к выводам 19, а другими выводами к шине питания +5V, например к выводу 20 этих микросхем.

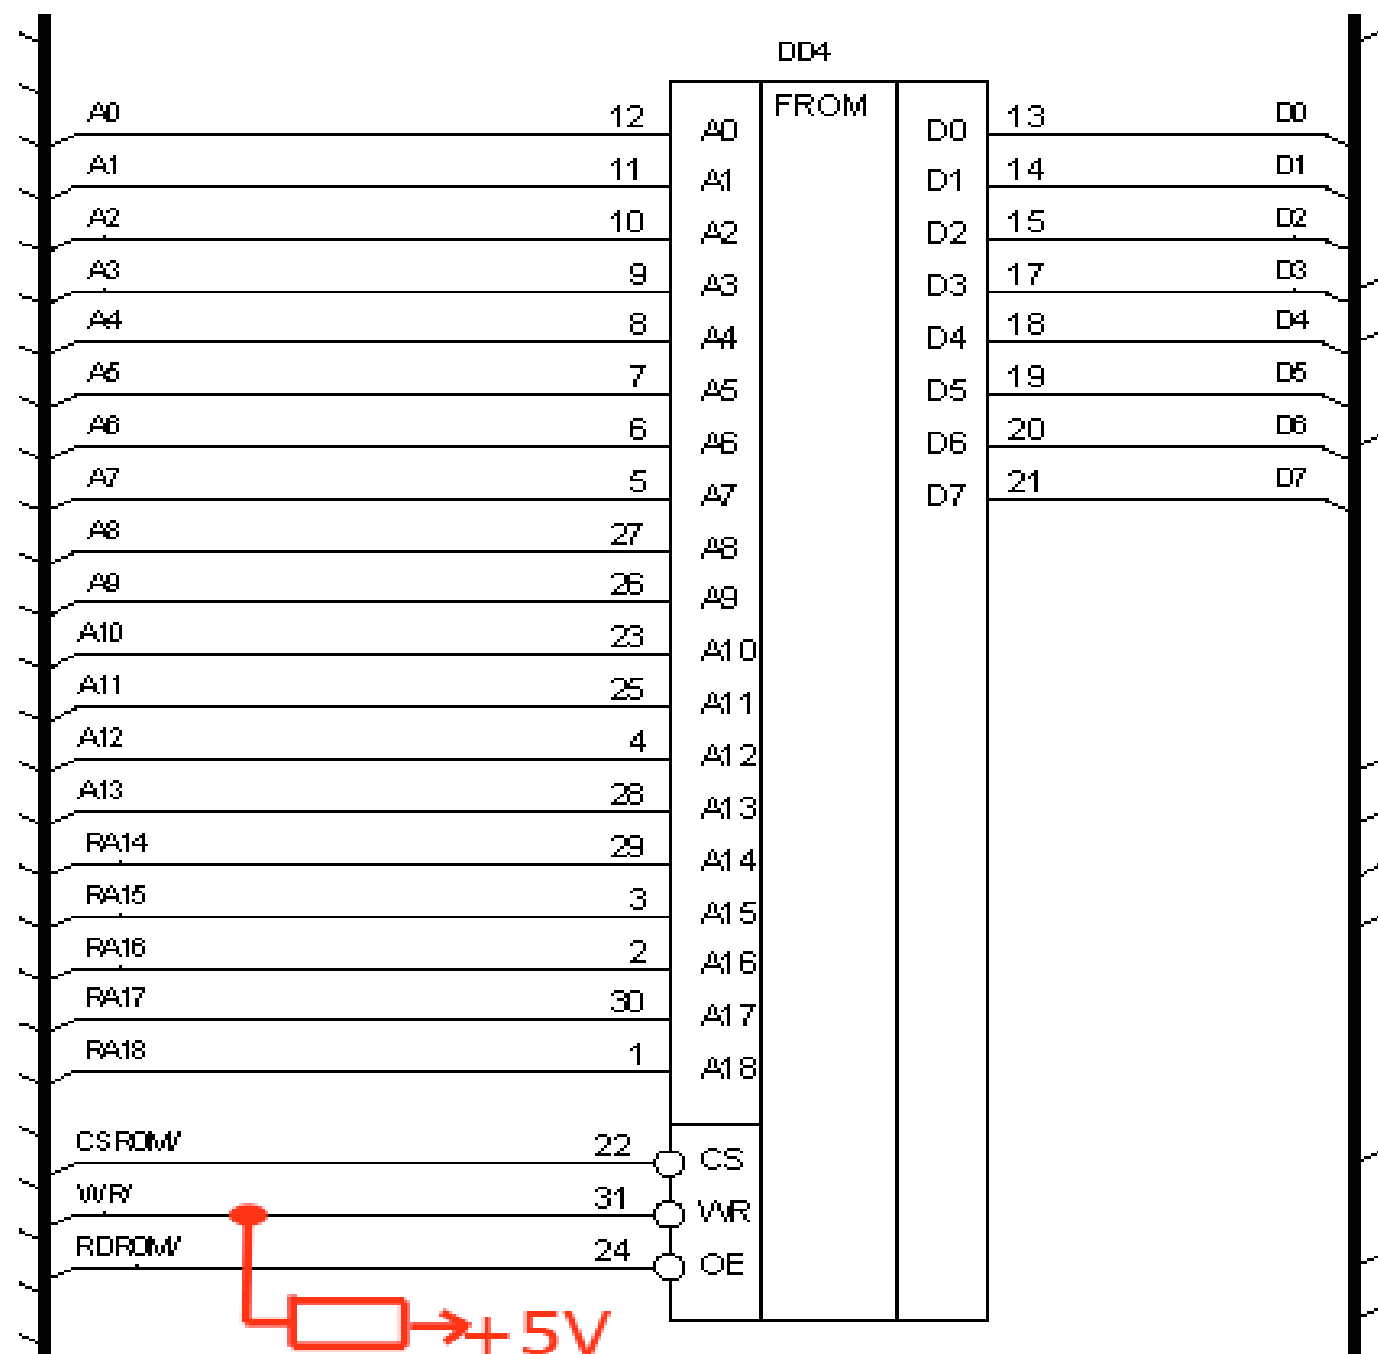
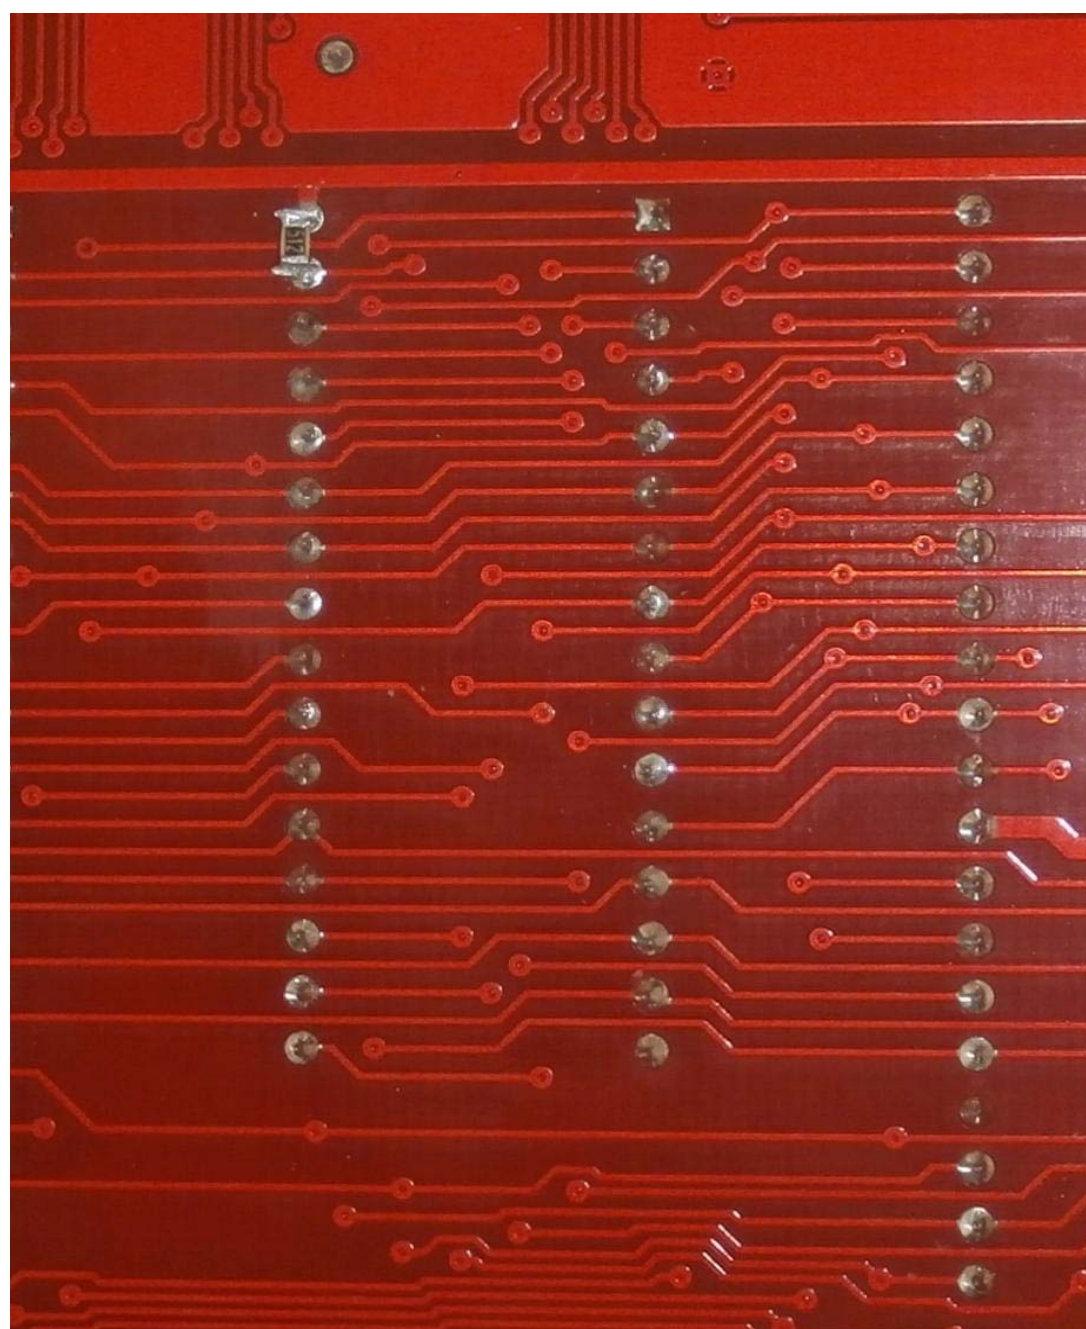
3. *Нестабильная загрузка конфигурации в ПЛИС* – В процессе работы компьютера было замечено, что не всегда загружается конфигурация ПЛИС из микросхемы ПЗУ DD4. Причем определенной закономерности обнаружить не удалось и лишь только при всестороннем анализе схемы и работы компьютера была найдена причина нестабильной загрузки конфигурации. В следствии того, что в момент загрузки конфигурации сигнал записи в микросхему ПЗУ остается в неопределенном состоянии возникает такая ситуация, что микросхема ПЗУ расценивает это состояние как попытку записи в микросхему и не выдает данные в шину, а наоборот ждет их..

Местоположение данной доработки на плате

Для повышения стабильности при загрузки конфигурации в микросхему ПЛИС из микросхемы ПЗУ необходимо подтянуть сигнал WR/ к шине питания +5V резистором сопротивлением 5,1 кОм, например припаяв его одной стороны к выводу 31, а другим к выводу 32 микросхемы DD4. Это удобно сделать с обратной стороны печатной платы.
